Des charpentes mixtes bois et métal

Une couverture traditionnelle en tuiles losangée

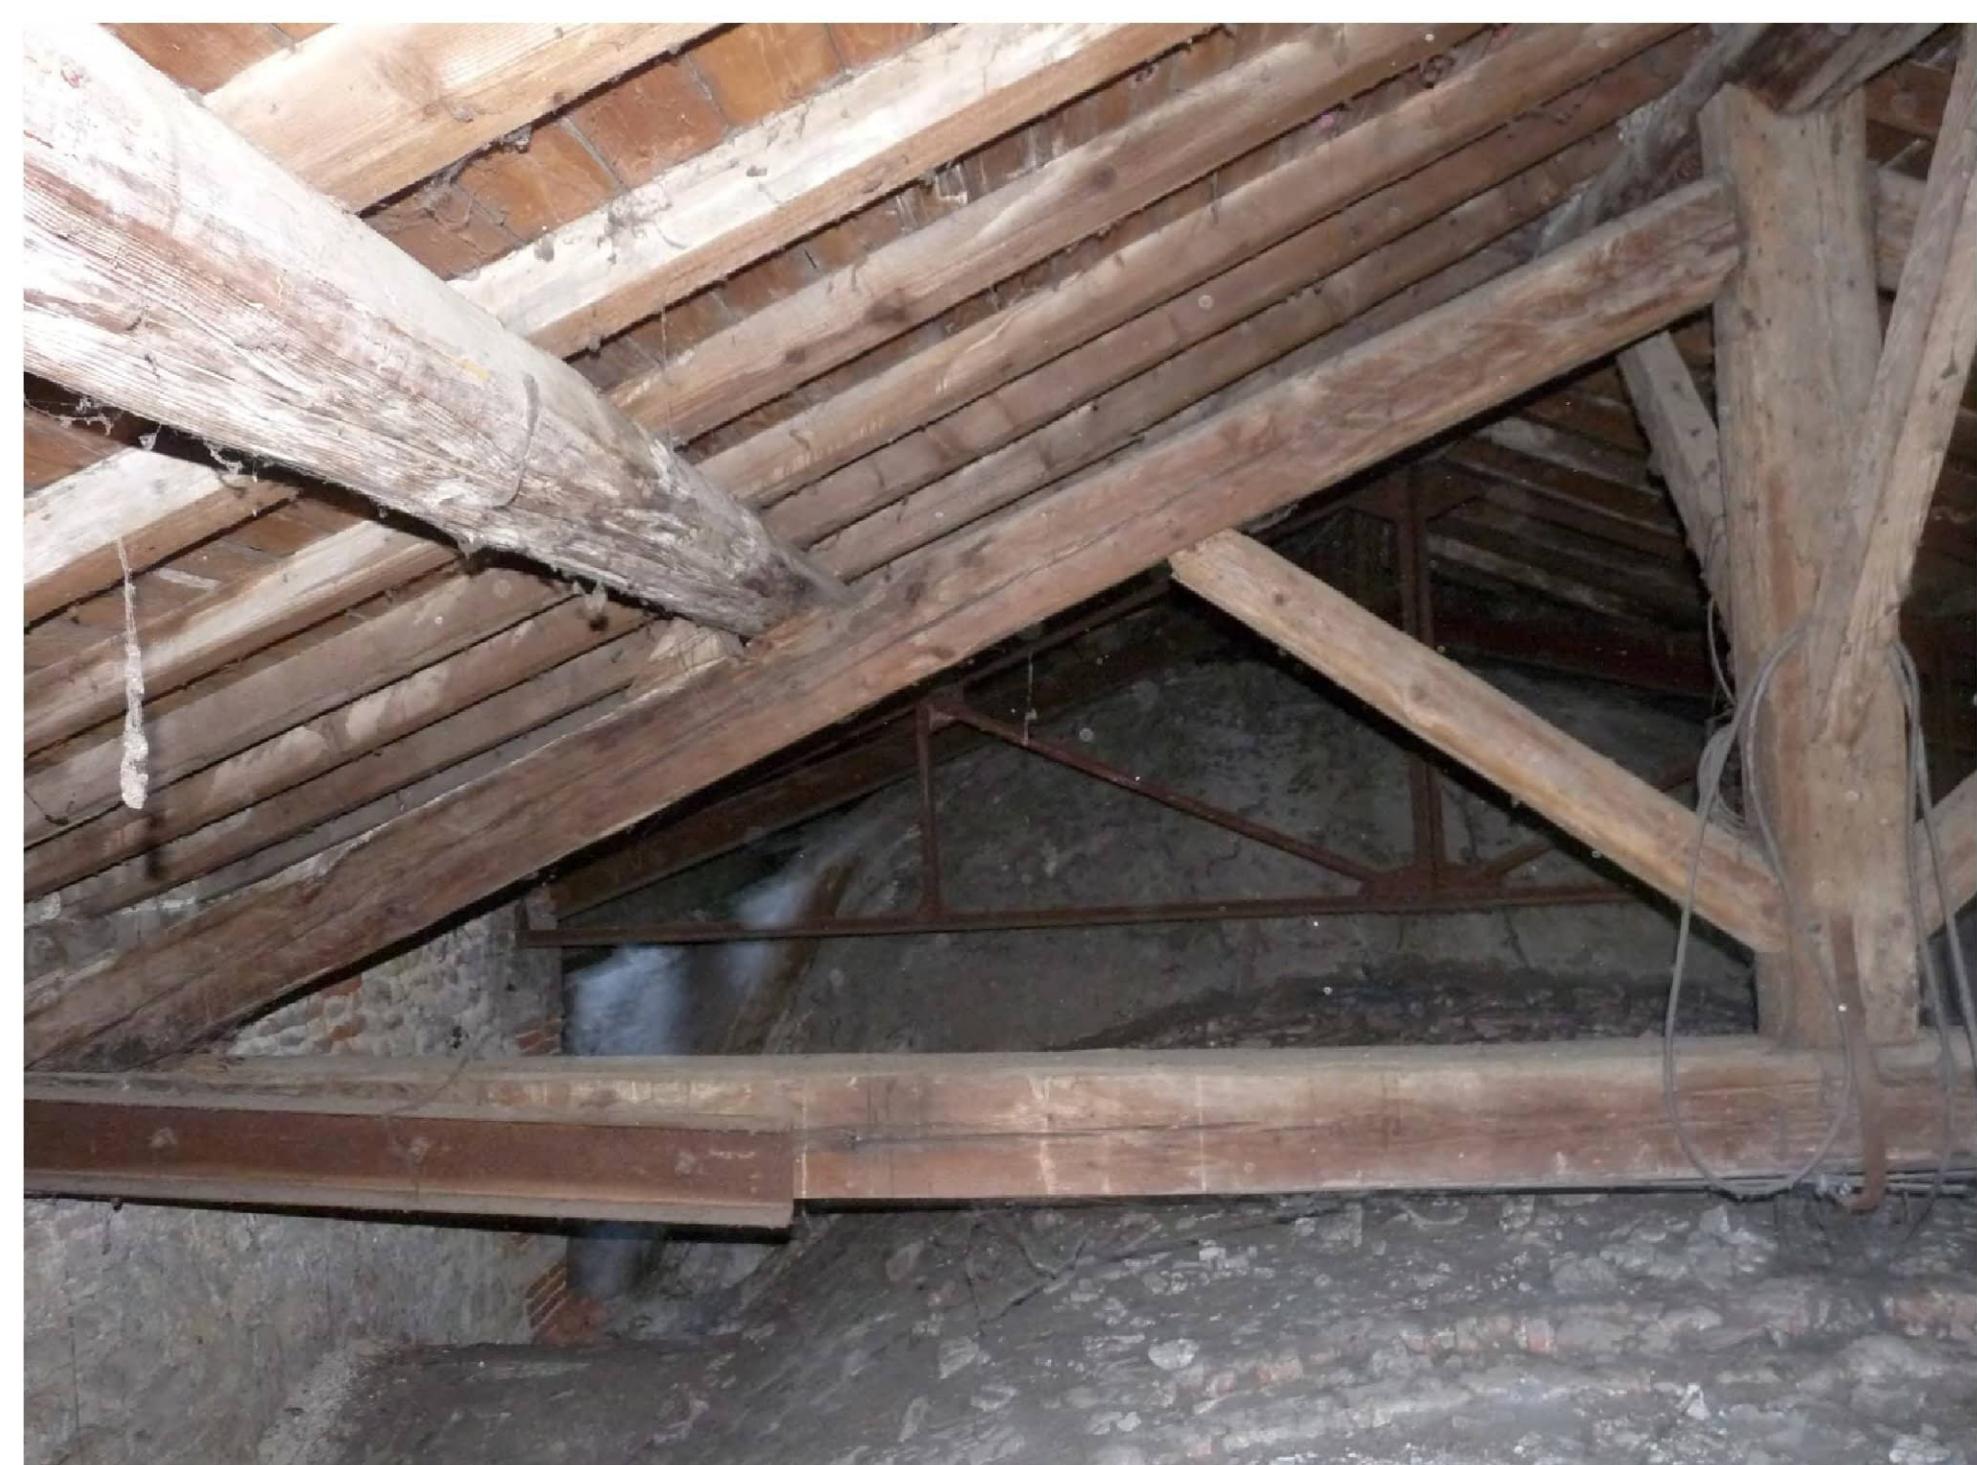
2019 : Des sondages sont organisés en toiture pour reconnaître l'état des charpentes. Au premier plan : ferme en bois d'origine, au second plan : ferme métallique de 1926.

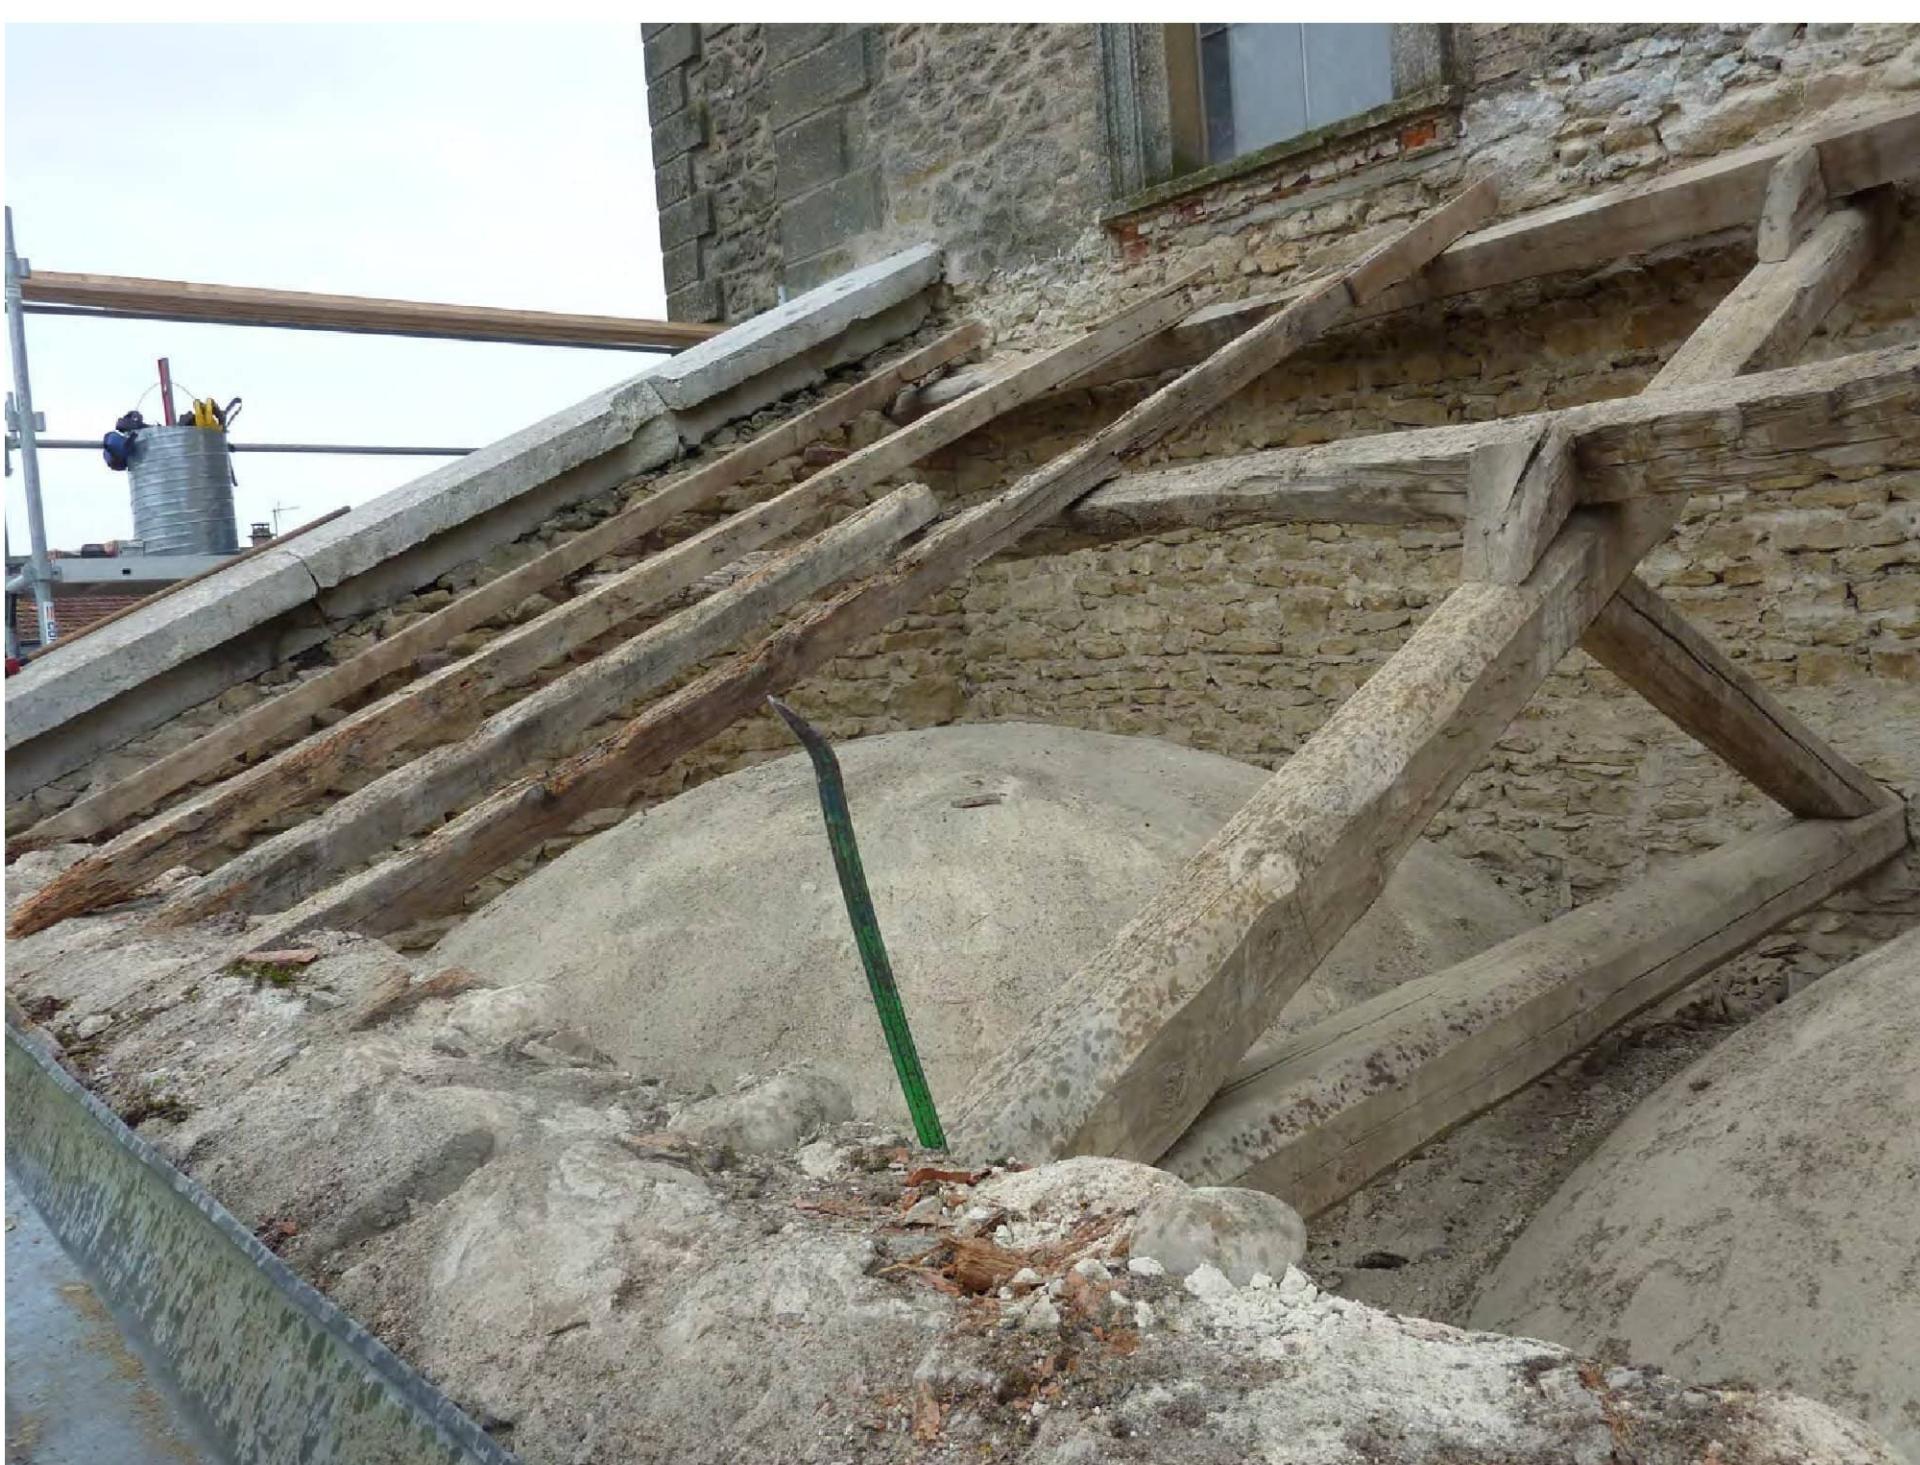
Les couvertures en place étaient vétuste et plus étanche. Elles ont été entièrement déposées, ainsi que les bois de charpente des bas-côtés les plus altérés en recherche.

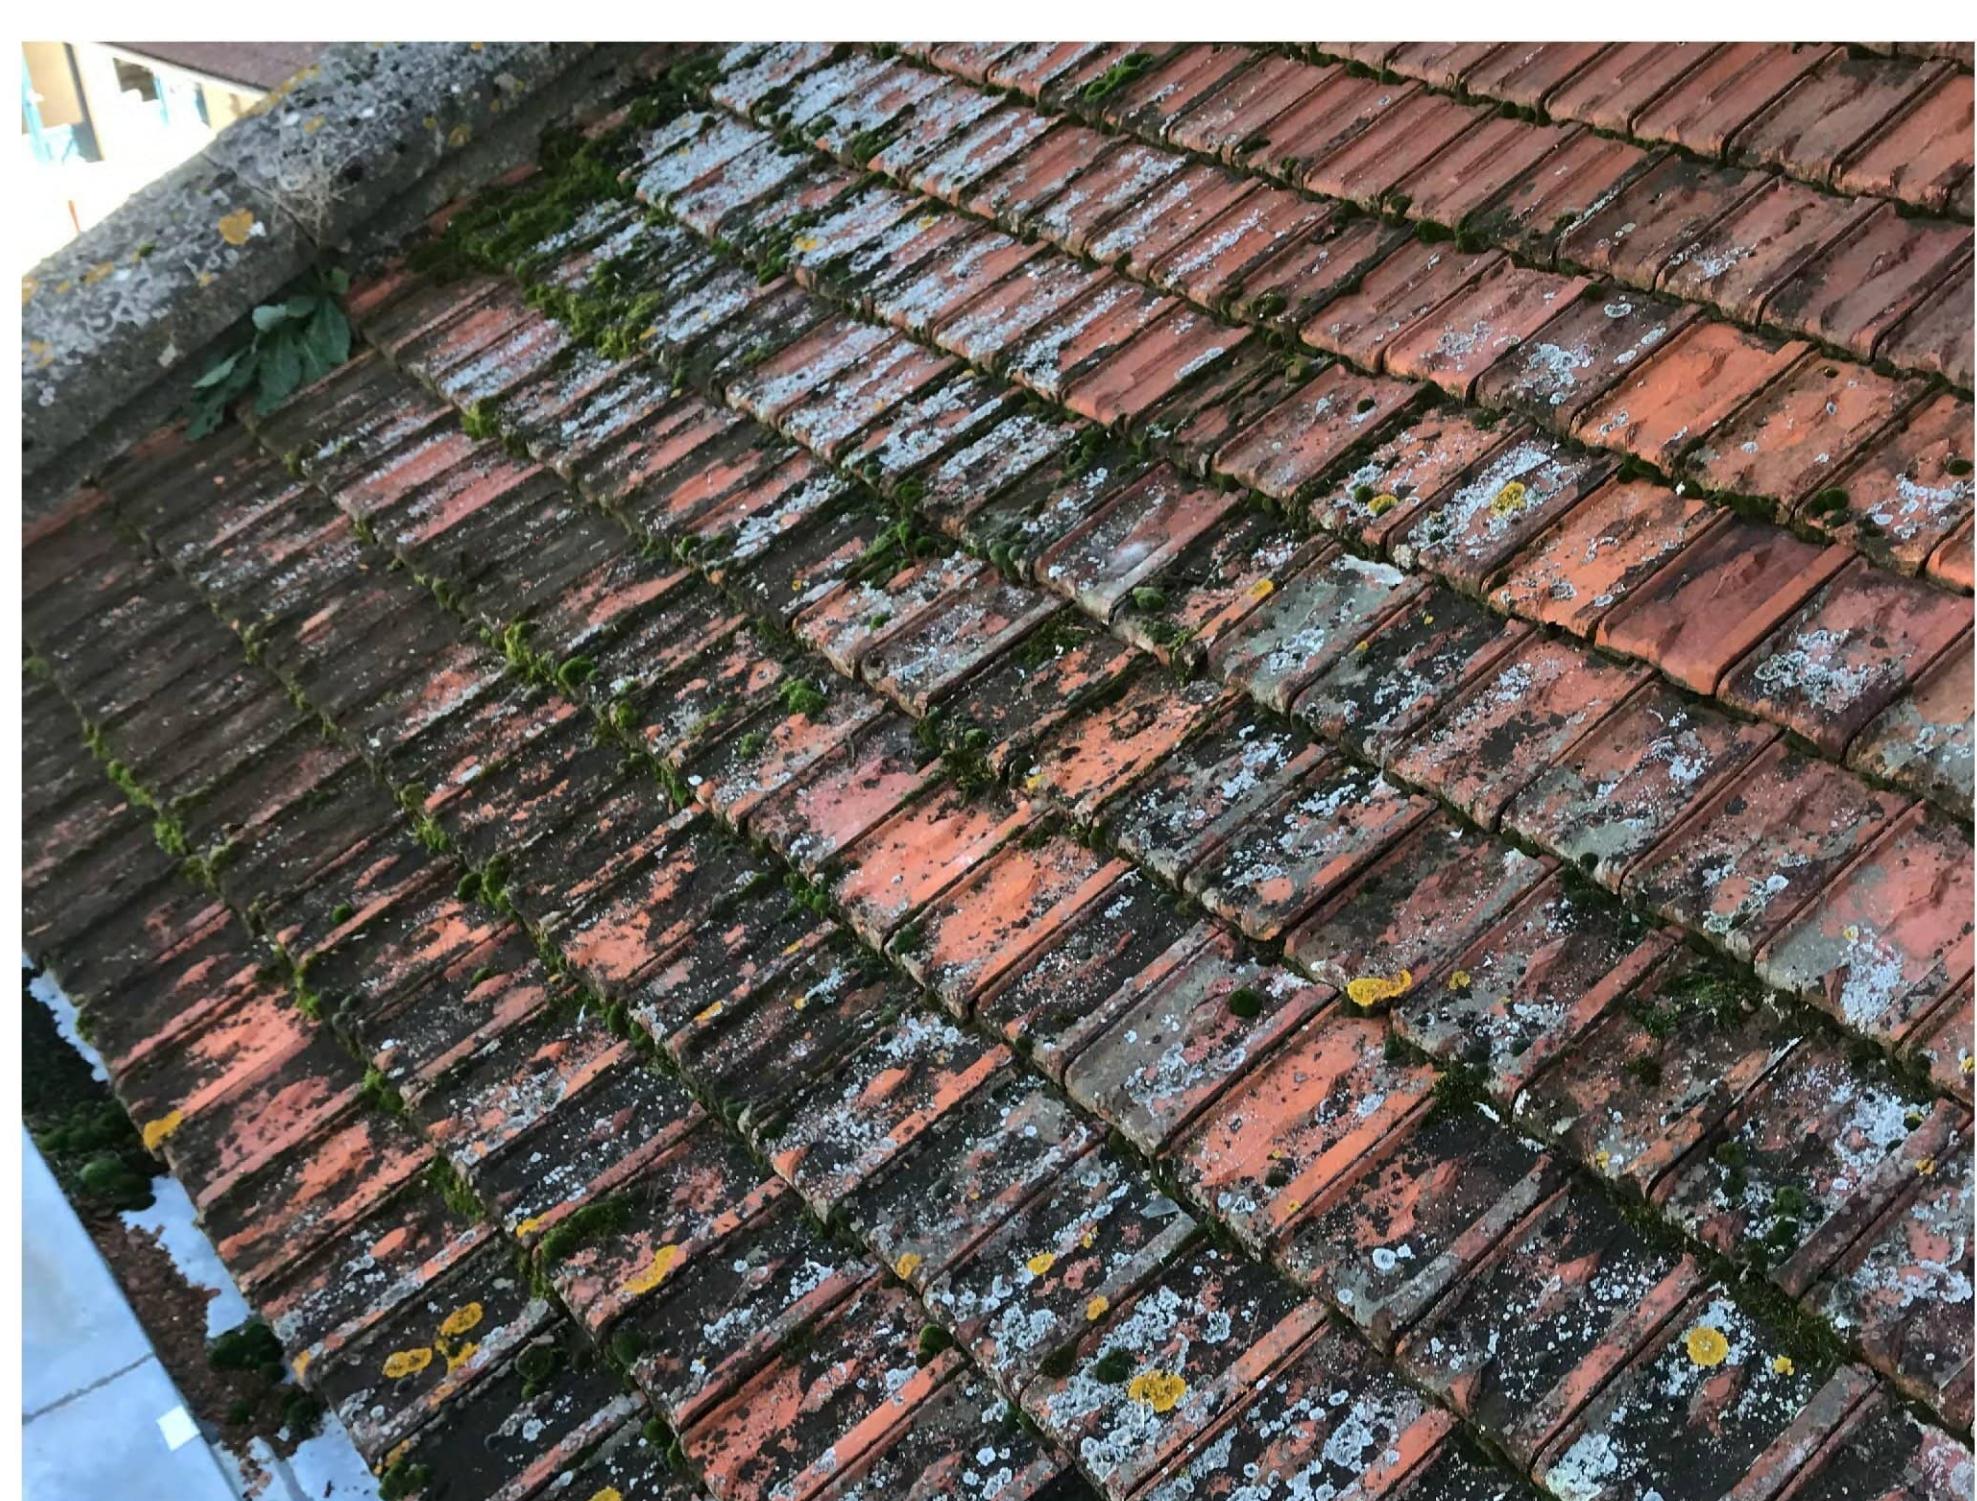
2019 : Une vue de détail, permettant d'apprécier l'état sanitaire courant des couvertures avant les travaux. Les tuiles et la zinguerie sont jugées entièrement vétustes.

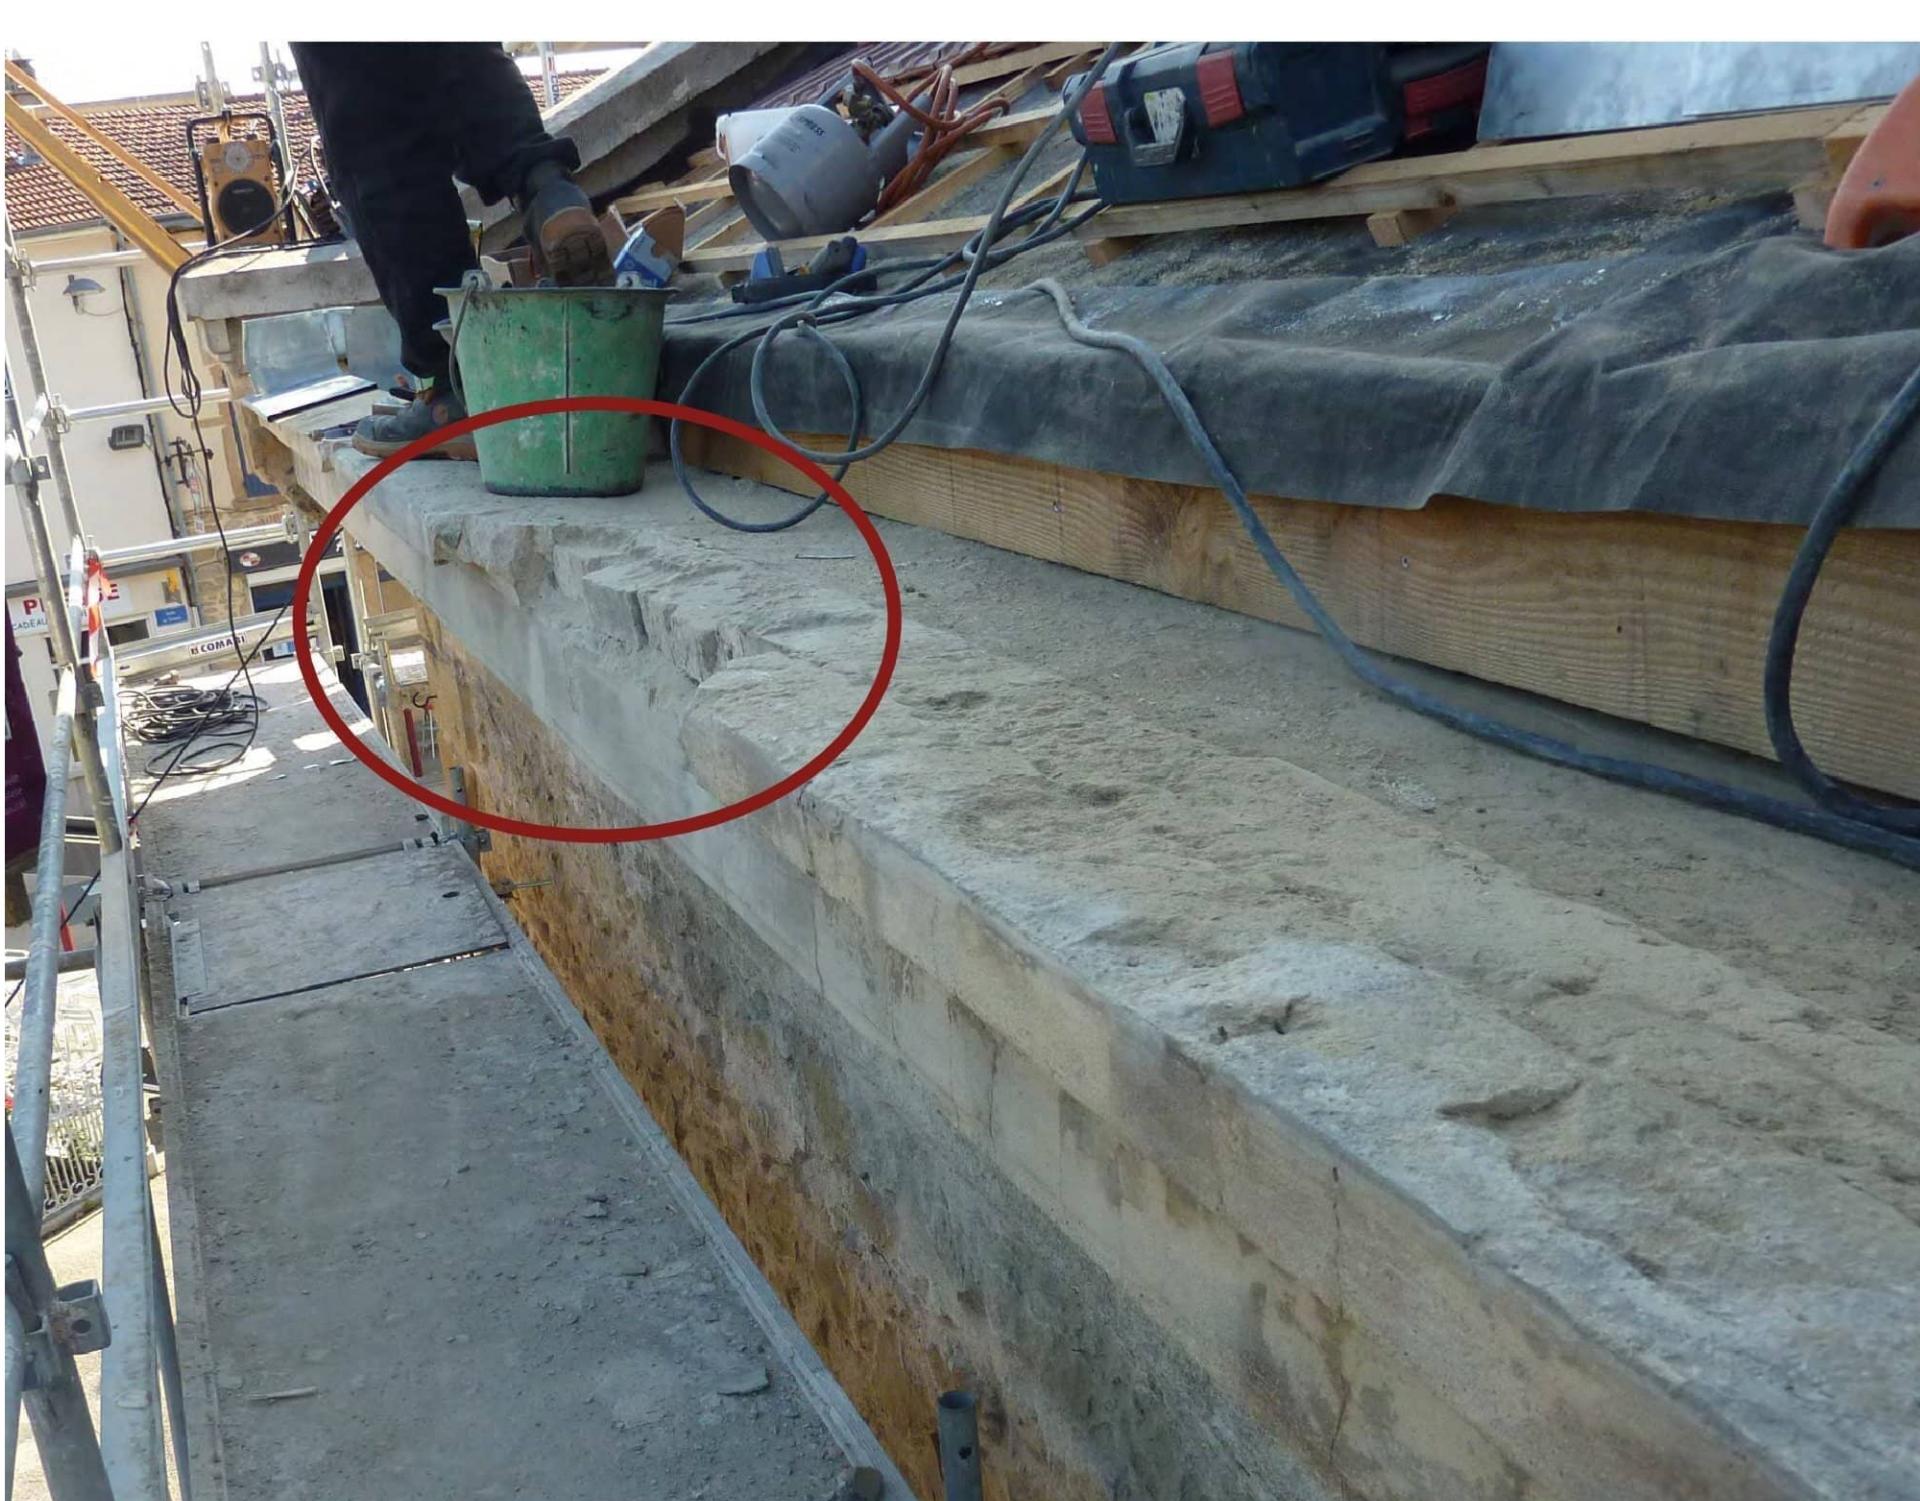
Les corniches en ciment moulé ont également souffert dans le temps des fuites des chéneaux. Plusieurs sections ont dû être reconstituées au ciment prompt naturel.

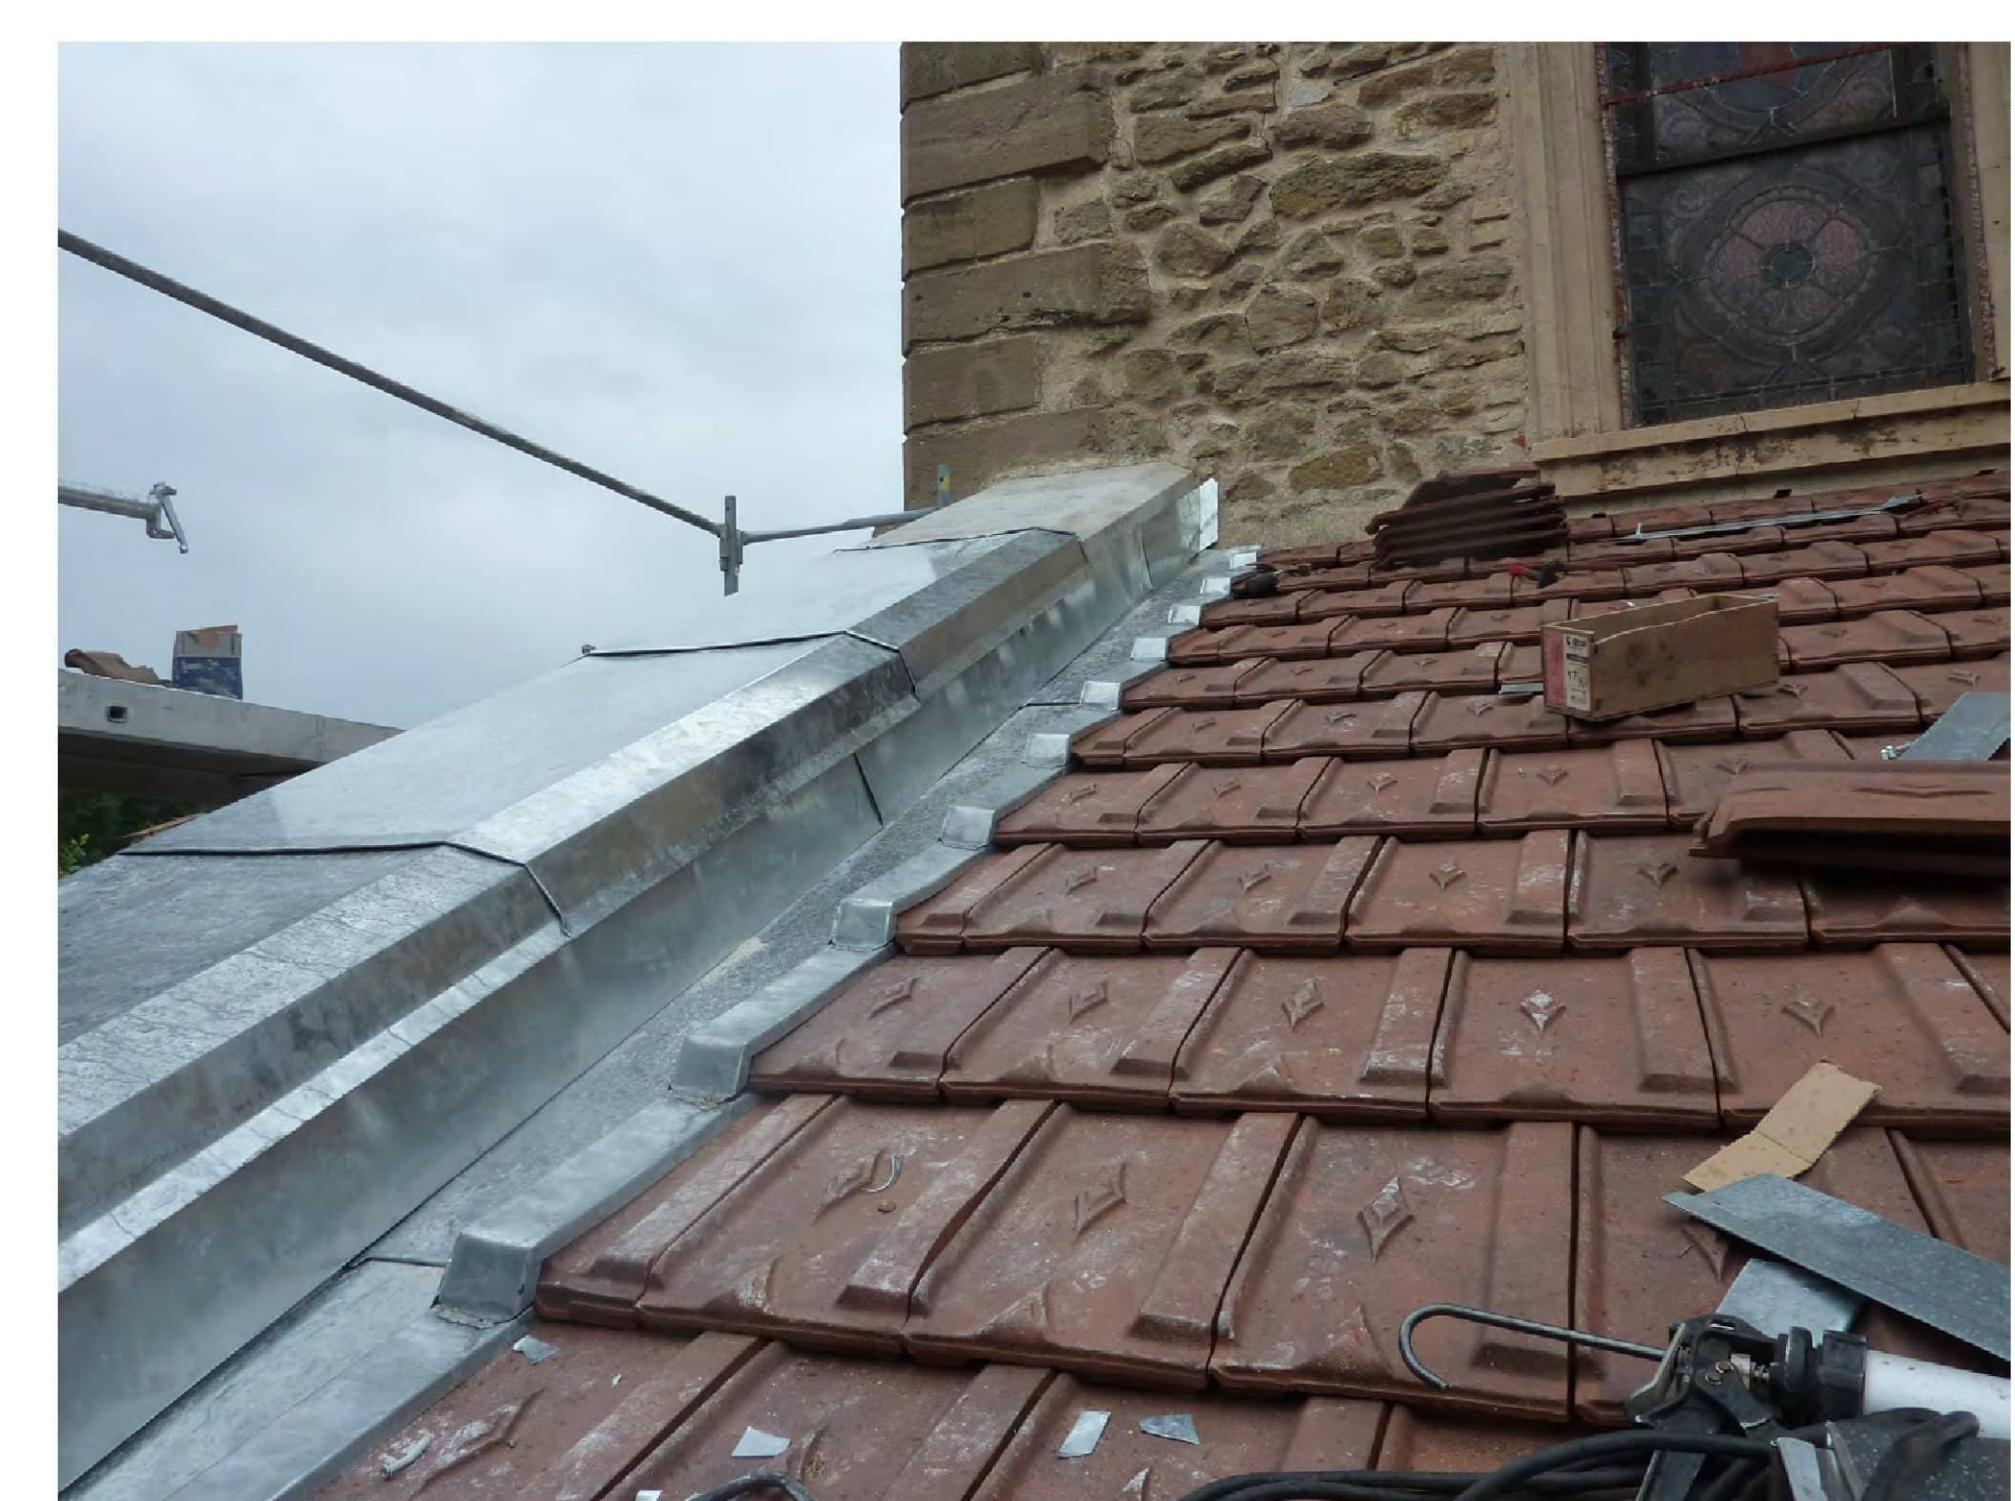
Les couvertines en pierre qui bordent toutes les toitures, très fragilisées, ont été protégées par un habillage en zinc naturel pour assurer leur pérennité dans le temps.
